※※※※ ※※※※様 溶接試験片

被覆アーク溶接 A-2F

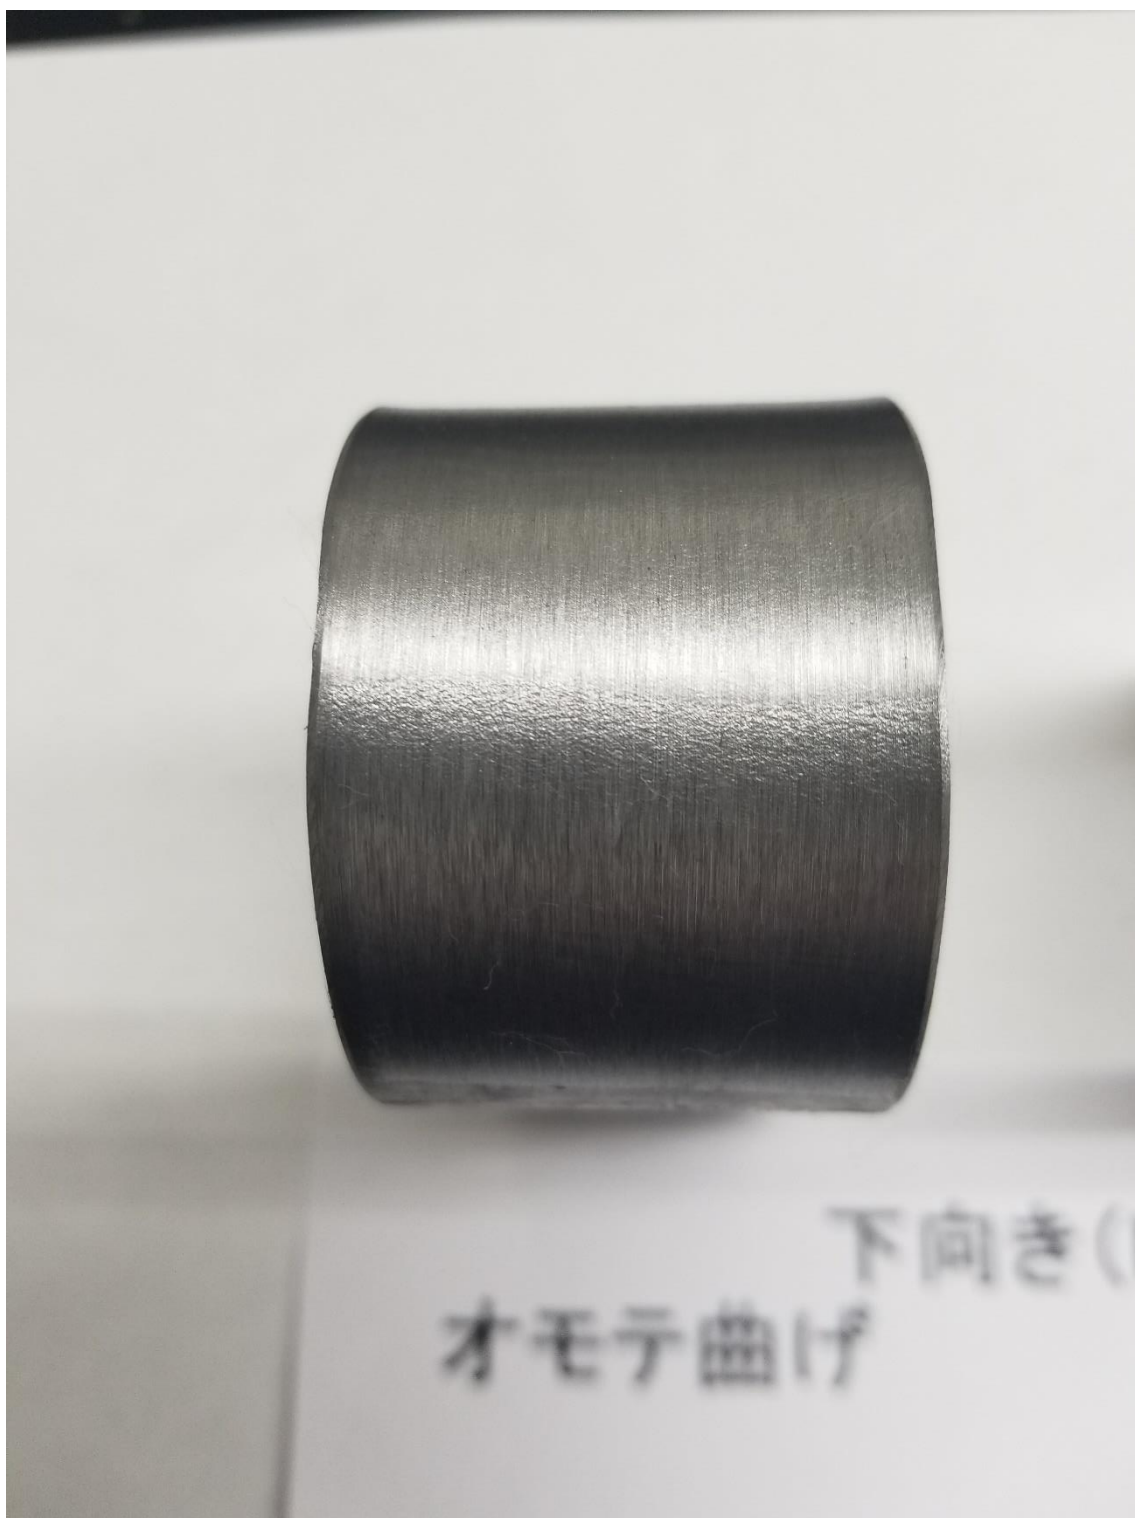
A-2F オモテ曲げ

オモテ曲げ

欠陥等は見受けられません、十分に合格ライン。

今の溶接条件、作業方法にて問題なし。

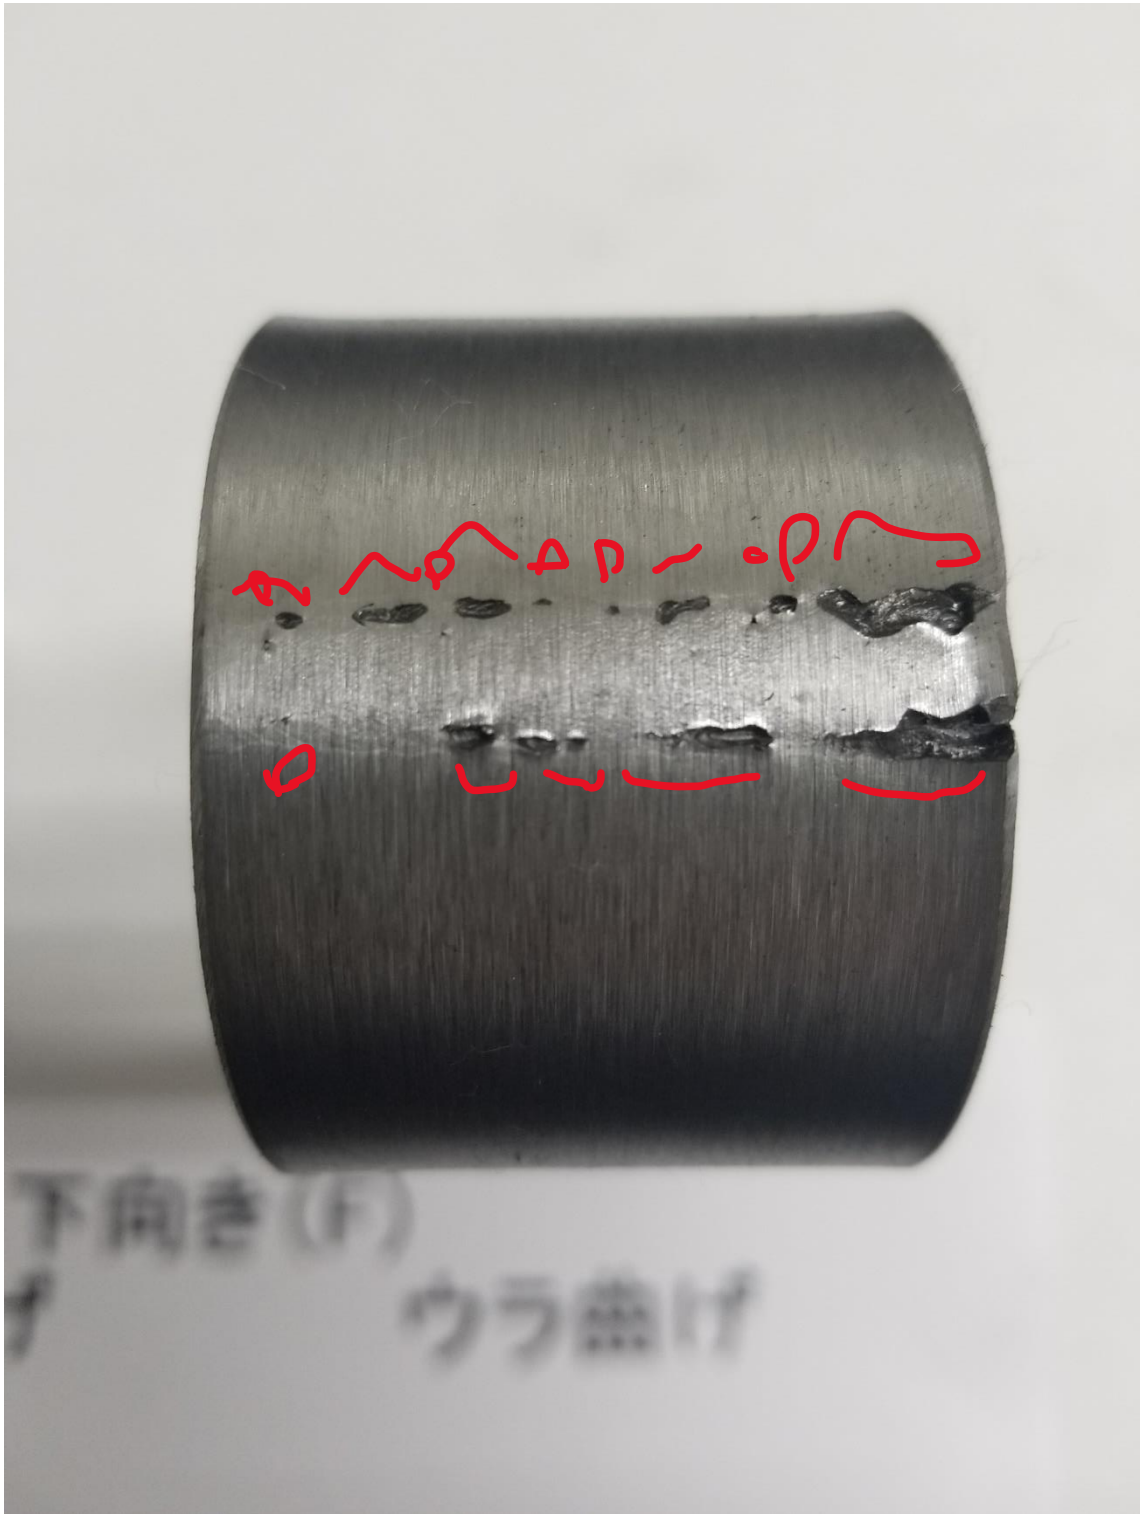
A-2F ウラ曲げ

ウラ曲げ

写真内、上下開先ルート面に沿って割れおよび溶け込み不良が確認される。

全体の外観は悪くないが、特に1層目に多くの問題がある。具体的には、以下2点。

このままでは不合格濃厚、試験までに2,3回の講習参加および練習が必要と思われる。

1. アーク長を短く保ち、溶接を進行していることの確認。
2. 熔融池およびスラグが、常時、溶接棒の左側にある状態（左利きの場合は、右側にある状態）で溶接を進行していることの確認。下記、絵参照。
