※※※※ ※※※※様 溶接試験片

被覆アーク溶接 A-2F

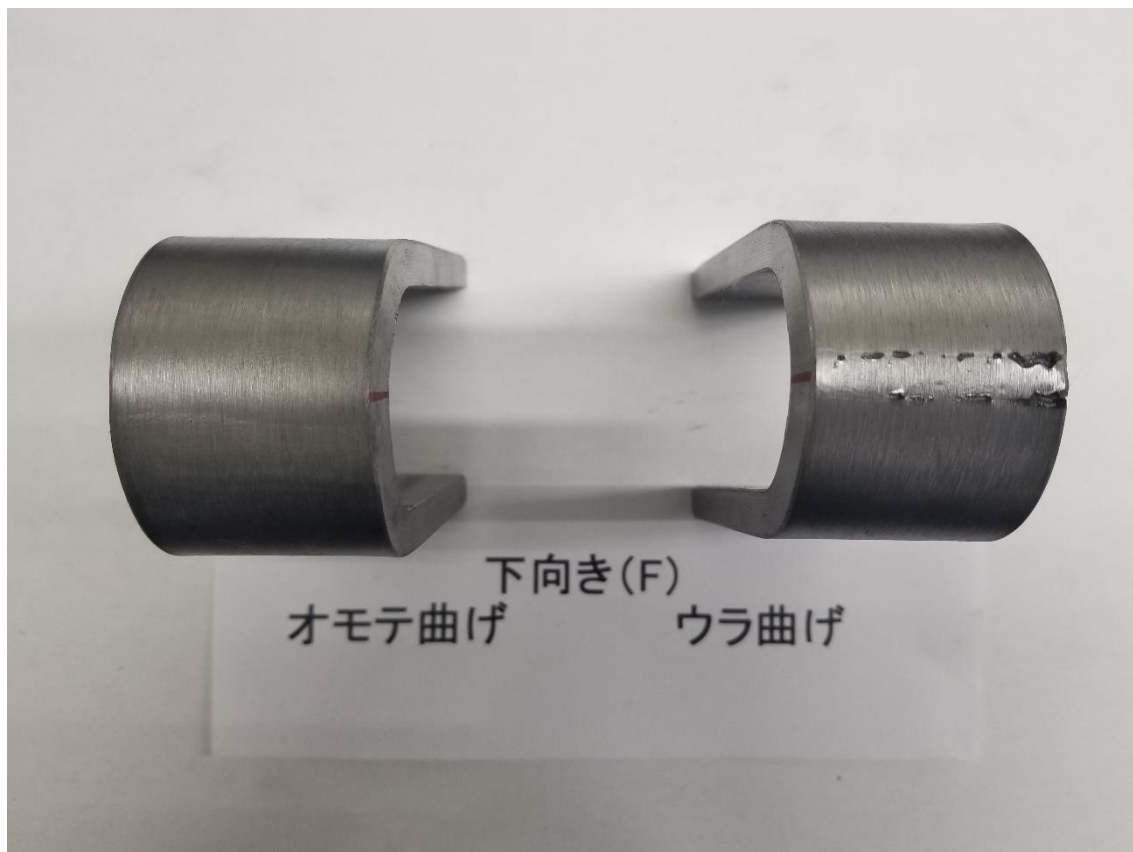
オモテ曲げ

欠陥等は見受けられません、十分に合格ライン。

ウラ曲げ

写真内、上下開先ルート面に沿って割れおよび溶け込み不良が確認される。

全体の外観は悪くないが、特に1層目に多くの問題がある。具体的には、以下2点。

このままでは不合格濃厚、試験までに2,3回の講習参加および練習が必要と思われる。

今の溶接条件、作業方法にて問題なし。

1. アーク長を短く保ち、溶接を進行していることの確認。
2. 熔融池およびスラグが、常時、溶接棒の左側にある状態（左利きの場合は、右側にある状態）で溶接を進行していることの確認。下記、絵参照。
